## Restauration d'enceinte amplifiée Elipson

Modèle Elipson 7200 AI de 1985. Le câble d'alimentation est coupé mais il reste le connecteur! Le bord des membranes des haut-parleurs a "fondu". Il y a aussi des marques d'humidité : vis rouillées, etc.

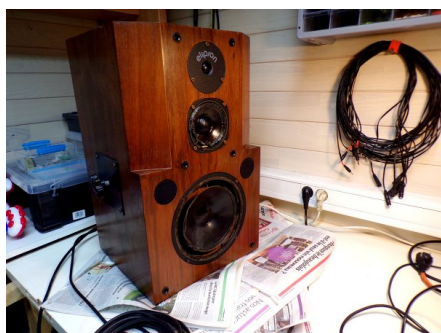
Diagnostic ? D'abord voir si l'électronique (ampli, filtres) fonctionne et dans un second temps refaire les membranes ou changer les haut-parleurs.
