Enceintes amplifiées Alesis M1Active 620

Remise en état

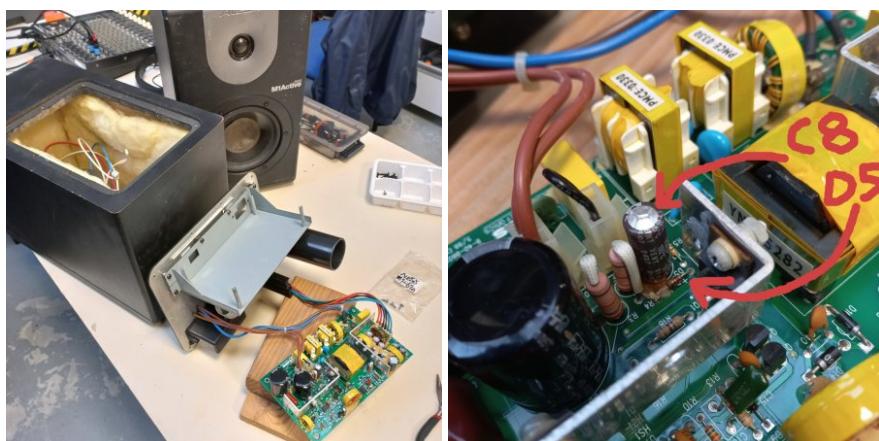
Symptômes : La LED bleue de l'enceinte clignote, aucun son ne sort.

Il s'agit dans ce cas du condensateur électrochimique C8 (cf. service manual), placé près d'une résistance qui chauffe, il sèche à l'usage jusqu'à cesser de fonctionner.

Ce n'est pas très compliqué de le changer, il faut démonter le panneau arrière (10 vis tout autour), débrancher les 3 connecteurs (tweeter, woofer et led), désoudre et resoudre un nouveau condensateur en C8 (220uF, 35V).

Selon cette [source](#), la valeur n'est pas critique, on peut utiliser un condensateur entre 220 et 470 uF, capable de fonctionner à 35V ou 50V, mais surtout qui puisse fonctionner à 105°C.

Suivant les conseils de Bérenger qui nous a donné ces enceintes, on a également changé la diode D5, de type BAV21.

- C8 : CAP 220uF ELEC LOW-ESR 35V 105°C 3.5x8x20mm

- D5 : DIODE BAV21 SOD-27 : <https://www.nexperia.com/product/BAV21>
