Matériel

Changement d'aiguilles

Tests tricotés

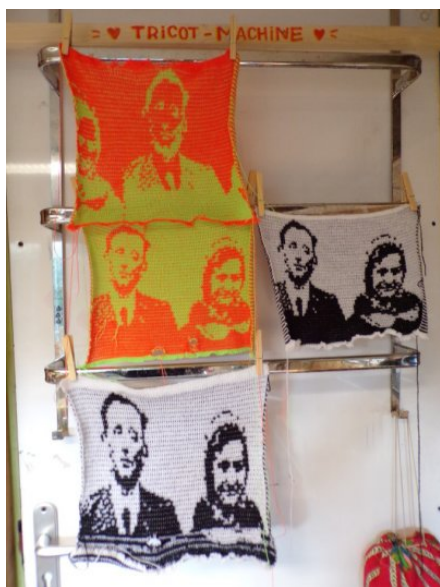
Test 1

Laine

Majestic 3PLY BLEND

50% Laine/50% Acrylic

(14/2mn)

Machine

unité de tension : >< pour les 2 couleurs

chariot k : 3,3

chariot avant : 3

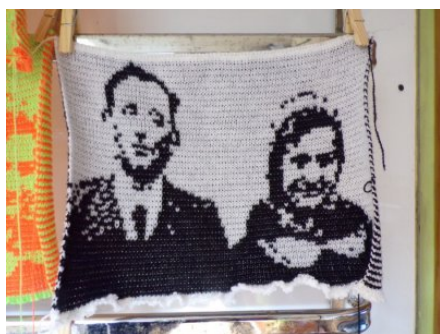
Test 2

Laine

Majestic 3PLY BLEND
50% Laine/50% Acrylic
(14/2mn)
www.airedaleyarns.co.uk

Machine

unité de tension : >< pour les 2 couleurs
chariot k : 1,2
chariot avant : 1

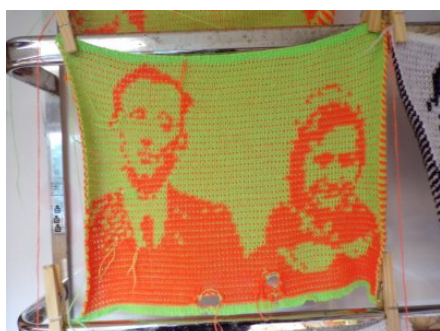
Test 3

Laine

PIZZAZZ 2/30 ACRYLIC
1PLY
100% Acrylic
(2/30wc)
www.airedaleyarns.co.uk

Machine

unité de tension : au max + pour les 2 couleurs
chariot k : 2,1
chariot avant : 2

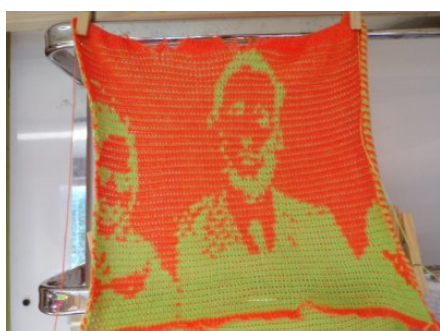
Test 4

Laine

PIZZAZZ 2/30 ACRYLIC
1PLY
100% Acrylic
(2/30wc)
www.airedaleyarns.co.uk\

Machine

unité de tension : au max + pour les 2 couleurs
chariot k : 3,1
chariot avant : 3

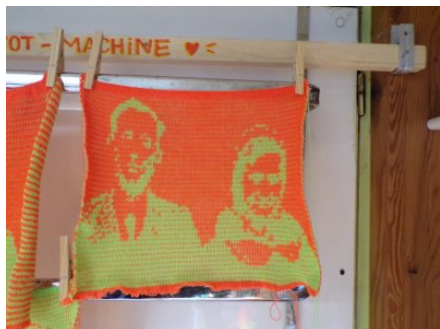
Test 5

Laine

PIZZAZZ 2/30 ACRYLIC
1PLY
100% Acrylic
(2/30wc)
www.airedaleyarns.co.uk\

Machine

unité de tension : au max - pour les 2 couleurs
chariot k : 1,2
chariot avant : 1,2

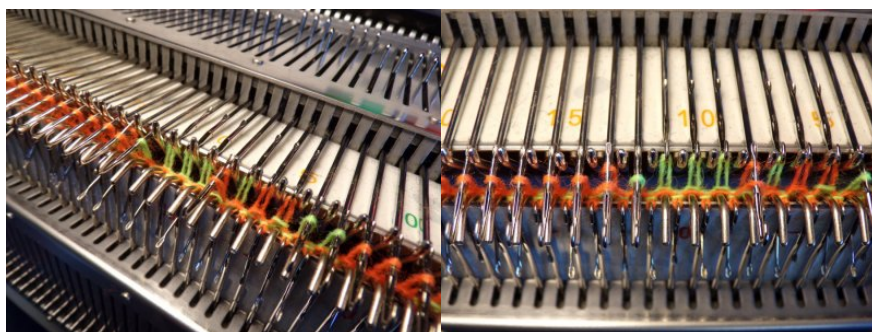
Problèmes non-résolus

Au passage des chariots, 2 mailles se forment sur l'aiguille de la fonture principale.
Problème de tension ?
