Changement d'aiguilles

Tests tricotés

Article extrait de : <http://www.lesporteslogiques.net/wiki/> - **WIKI Les Portes Logiques**

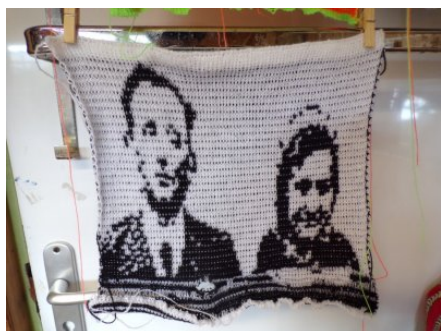
Test 1

Majestic 3PLY BLEND

50% Laine/50% Acrylic

(14/2mn)

unité de tension : >< pour les 2 couleurs

chariot k : 3,3

chariot avant : 3

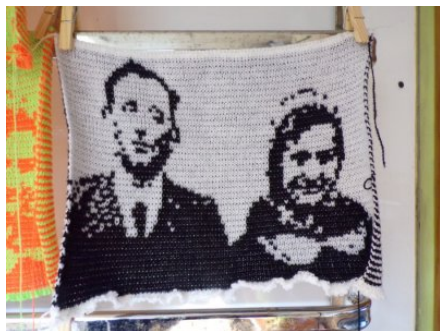
Test 2

Majestic 3PLY BLEND
50% Laine/50% Acrylic
(14/2mn)
www.airedaleyarns.co.uk

unité de tension : >< pour les 2 couleurs
chariot k : 1,2
chariot avant : 1

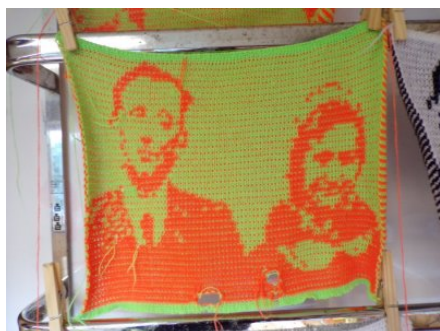
Test 3

PIZZAZZ 2/30 ACRYLIC
1PLY
100% Acrylic
(2/30wc)
www.airedaleyarns.co.uk

unité de tension : au max + pour les 2 couleurs
chariot k : 2,1
chariot avant : 2

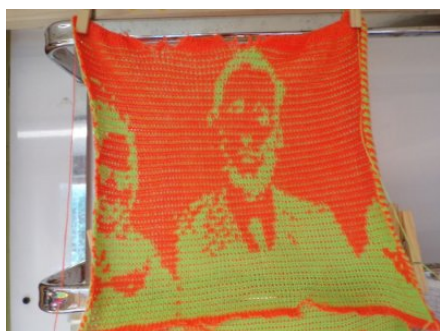
Test 4

PIZZAZZ 2/30 ACRYLIC
1PLY
100% Acrylic
(2/30wc)
www.airedaleyarns.co.uk\

unité de tension : au max + pour les 2 couleurs
chariot k : 3,1
chariot avant : 3
